Asociación de Reparación, Refuerzo
y Protección del Hormigón

REHABILITACIÓN DE ACEQUIAS Y CANALES CON RESINAS

CENTRO NACIONAL DE TECNOLOGÍA DE REGADÍOS

2 de junio de 2016

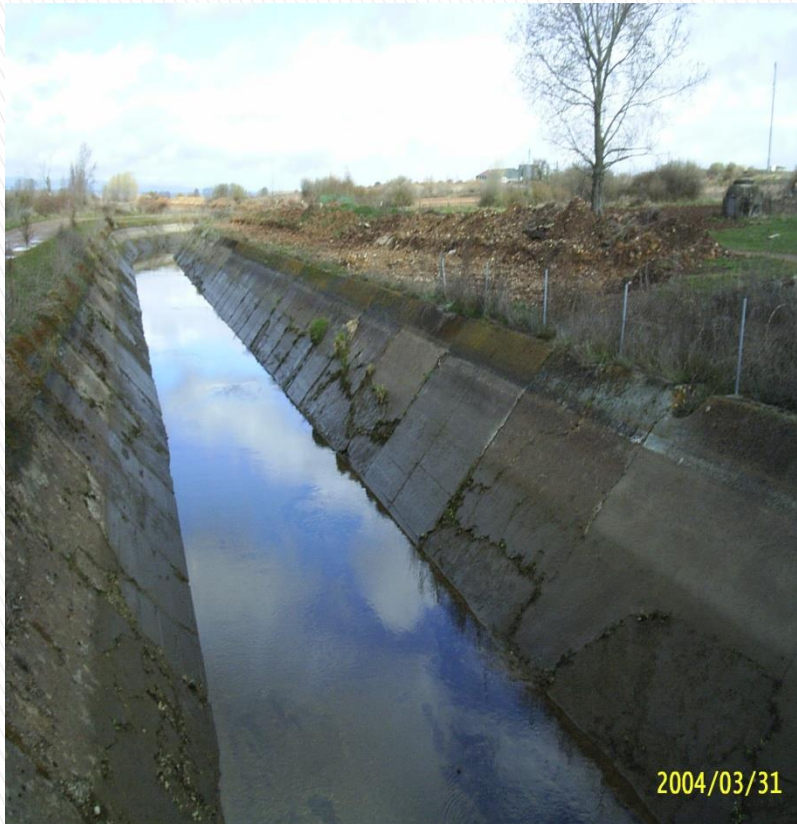
- ▶ Canales de hormigón
- ▶ Los paramentos se encuentran muy deteriorados
- ▶ Las juntas están abiertas
- ▶ Vegetación
- ▶ Escasa velocidad del agua

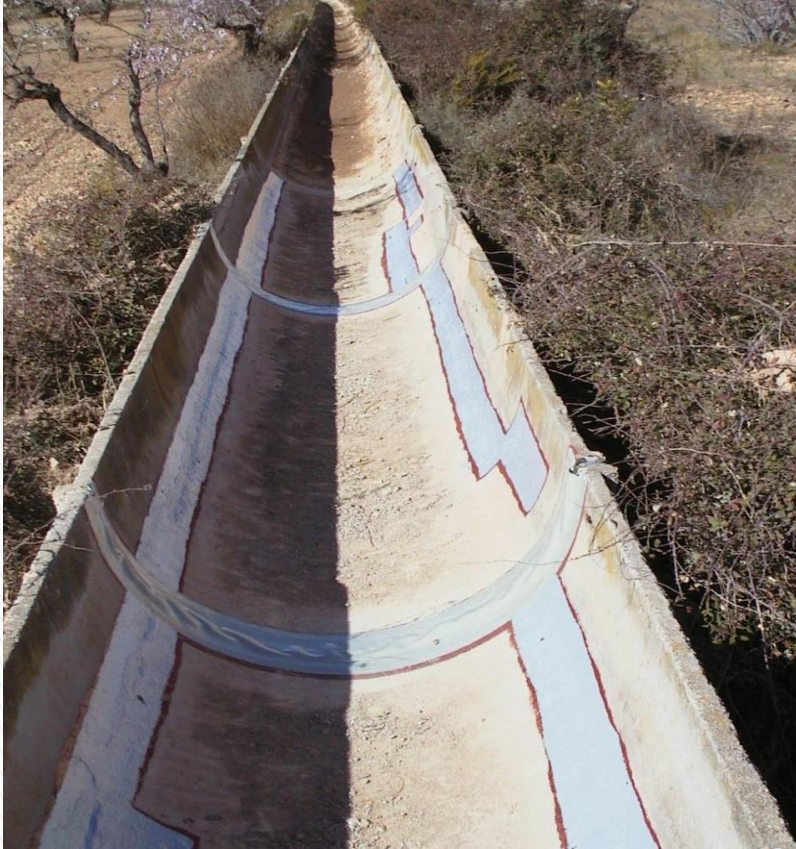
- ▶ ACEQUIAS PREFABRICADAS
- ▶ Fisuración abundante
- ▶ Tratamientos de juntas con productos asfálticos no ofrecen resultados a corto plazo
- ▶ Soportes muy deteriorados

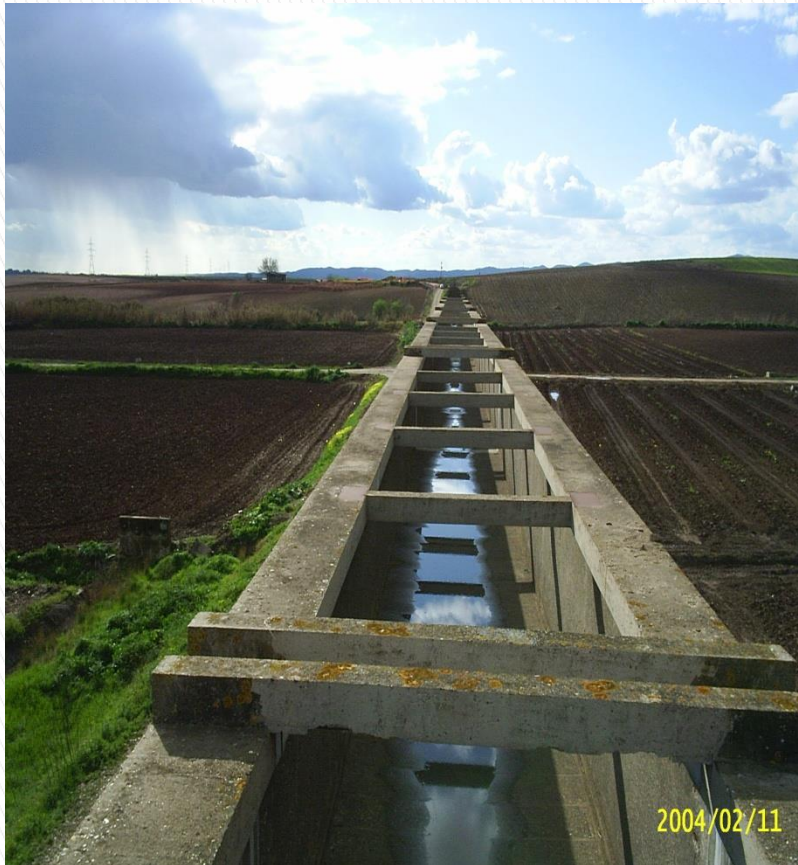
- ▶ ACUEDUCTOS
- ▶ Juntas de dilatación abiertas
- ▶ Corrosión en las armaduras por falta de impermeabilidad
- ▶ Freno a la velocidad del agua

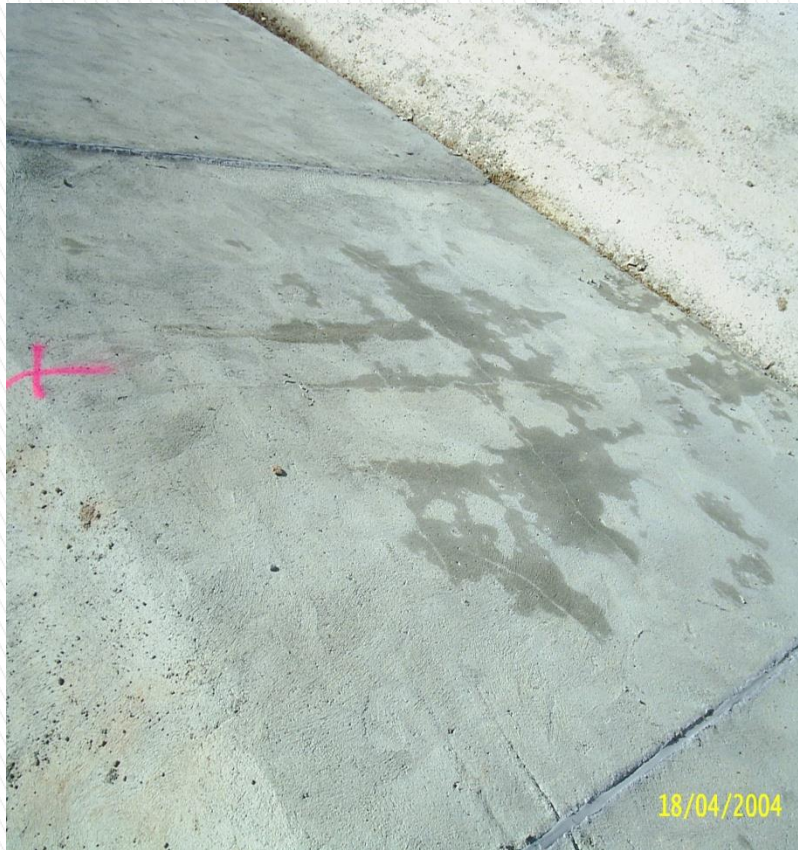
- ▶ **Tratamientos superficiales (1)**
- ▶ Paramentos muy fisurados
- ▶ Paramentos muy lavados
- ▶ Paramentos con hormigones de muy baja calidad
