## Sacando partido a sus prestaciones

Nuevamente el grupo de mecanización agraria del Departamento de Ingeniería Agroalimentaria de la Universidad Politécnica de Cataluña (DEAB) ha tenido la oportunidad de contrastar las características técnicas y las prestaciones de un equipo. Se trata en este caso de un nuevo diseño de chisel, el CLC-Pro presentado por Kverneland como uno de los implementos más adecuados para las labores de preparación del terreno.

## Características técnicas del chisel CLC-Pro

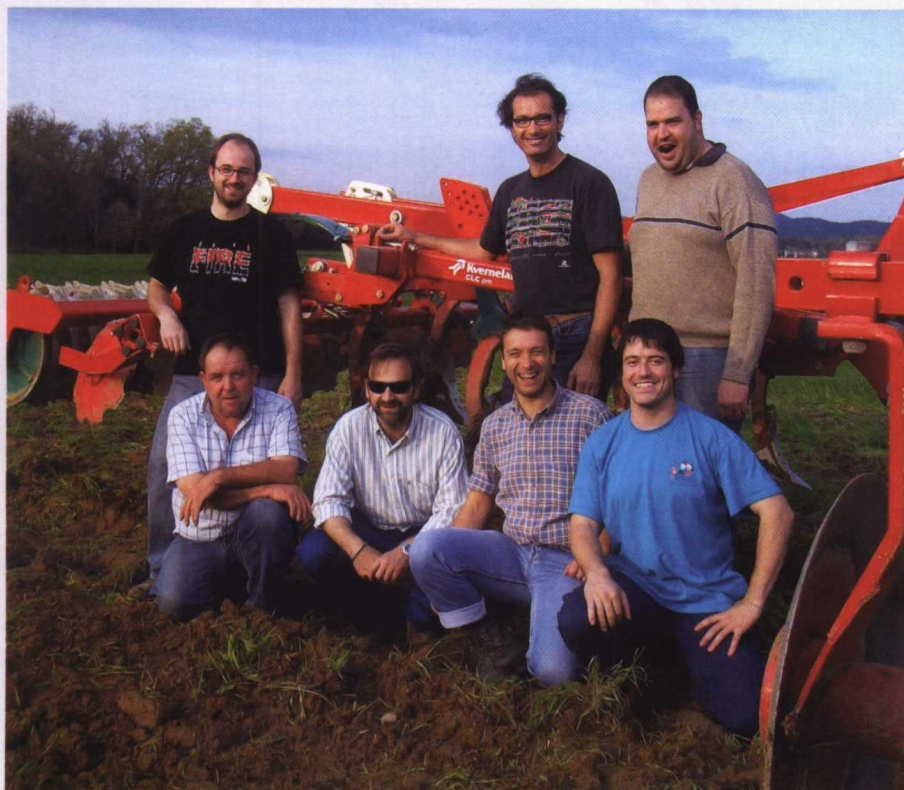
Se trata de un modelo de 3 metros de anchura de trabajo (**foto 1**), con 10 brazos dispuestos al tresbolillo en tres hileras, evitando de esta manera colmataciones u obturaciones por acumulación de restos de cosecha entre los brazos, aprovechando para ello los 70 cm de despeje que presenta (**figura 1**). Sin embargo las características más importantes de este modelo están en las cuatro parejas de discos que incorpora en una hilera colocada inmediatamente después de los brazos, y cuya disposición garantiza un total mezclado de los restos vegetales con la tierra, como se puede observar en algunas de las imágenes (**foto 2**). Y para completar la labor, el CLC-Pro viene equipado con un rodillo Acti-pack que abarca toda la anchura de trabajo y

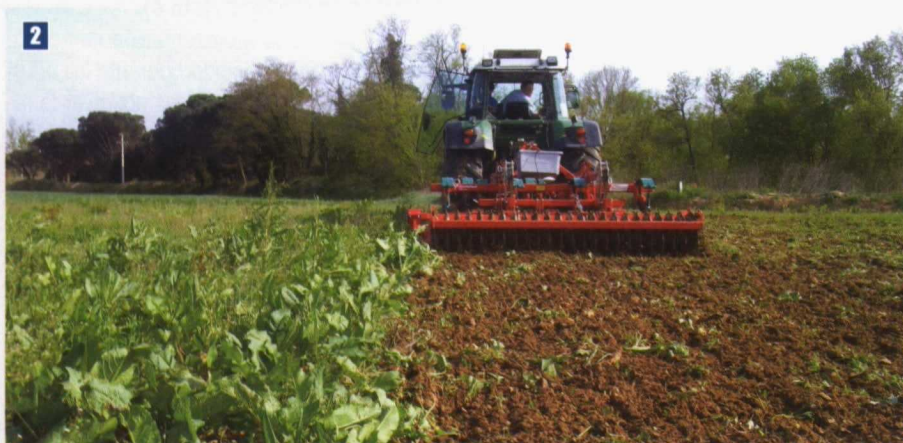
Foto 2. Imagen del chisel durante las pruebas. Se puede observar la gran capacidad de enterrado de los restos vegetales, especialmente cuando se seleccionan los parámetros adecuados de velocidad y profundidad de trabajo.

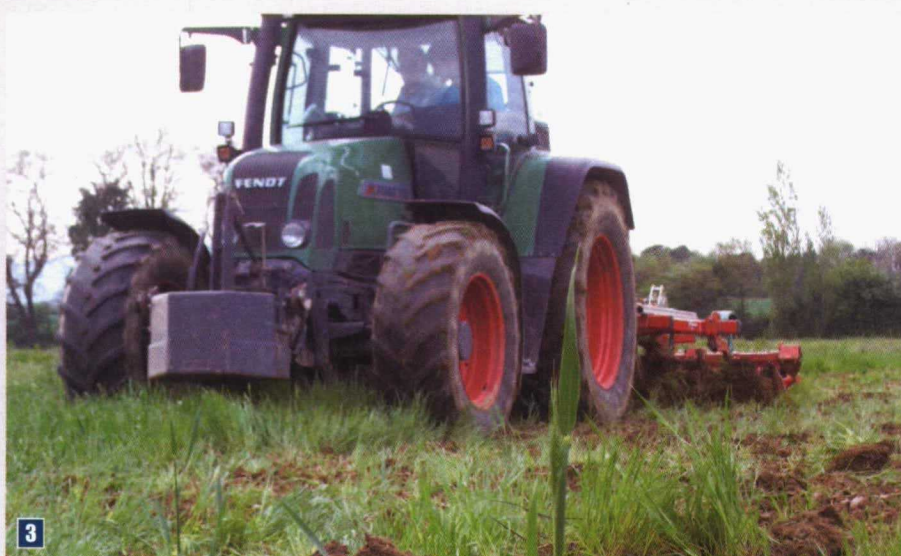
Foto 3. Tractor Fendt 712 cedido por Agroquímicos Salvi. La interesante gestión de las condiciones de trabajo que ofrece este tractor ha hecho posible una adecuada selección de las condiciones de trabajo del CLC-Pro.

en superficie. Durante las pruebas tuvimos ocasión de comprobar el comportamiento y modo de acción del tractor Fendt 712, cuyas prestaciones se adecuaban a las necesidades del chisel (**foto 3**).

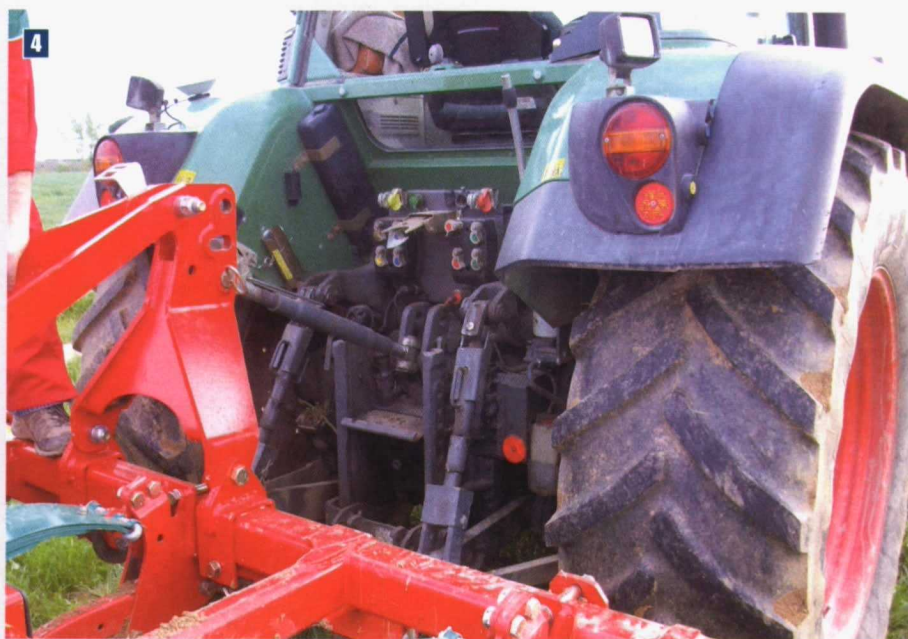
Foto 4. Detalle de la antena receptora de GPS colocada en el guardabarros izquierdo del tractor.

lidad de trabajo realizado, a partir de la observación de los resultados finales. Para la toma de datos se instaló en el tractor un receptor GPS (foto 4) y se procedió a registrar, durante todo el tiempo, los valores reales de velocidad de avance (foto 5). Paralelamente se registraron de forma continua todos los parámetros que aparecían en la consola del tractor, fundamentalmente revoluciones del motor, porcentaje de resbalamiento y distancia real recorrida (foto 6). En el cuadro I se presentan las combinaciones utilizadas y los resultados medios obtenidos durante las pruebas.

Otro detalle interesante que se puede observar en la figura 3 es la variación del número de satélites disponibles durante la prueba. Es curioso ver como si bien el número se mantiene alrededor de 7-8 satélites, la variación puntual depende de la posición del tractor y la posición de la antena en el mismo (foto 4).

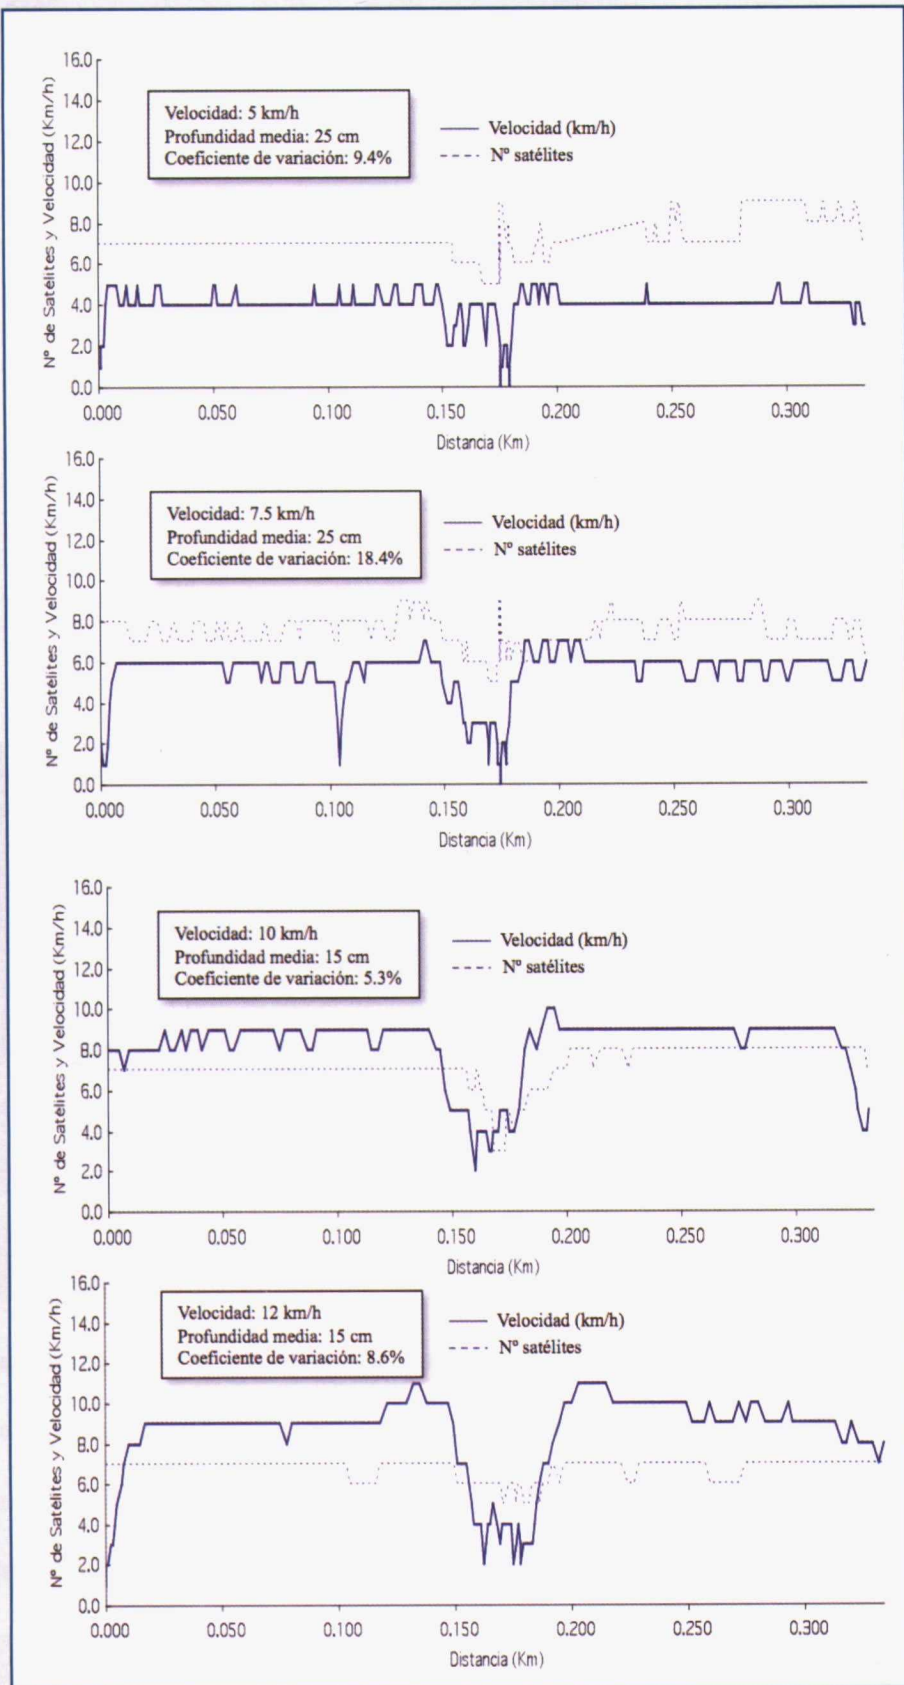
**Figura 3**

Variación de la velocidad y uniformidad de la misma durante las pruebas realizadas.

Con los datos registrados a partir de la señal GPS se ha elaborado la figura 3, en la que aparece representada la variación de la velocidad de avance para cada uno de los casos y, como dato curioso, el número de satélites visibles durante la realización de las pruebas. Un análisis detallado de la figura indica la mayor uniformidad obtenida con las velocidades de avance altas, especialmente con 10 km/h y a 15 cm de profundidad, prueba con la que se obtiene un coeficiente de variación del 5,3%. En el extremo opuesto podemos ver que un exceso de profundidad de trabajo repercute de forma negativa en una disminución de la uniformidad en la velocidad de avance del tractor, con la consiguiente modificación de las condiciones de trabajo del motor y el incremento del consumo de combustible.

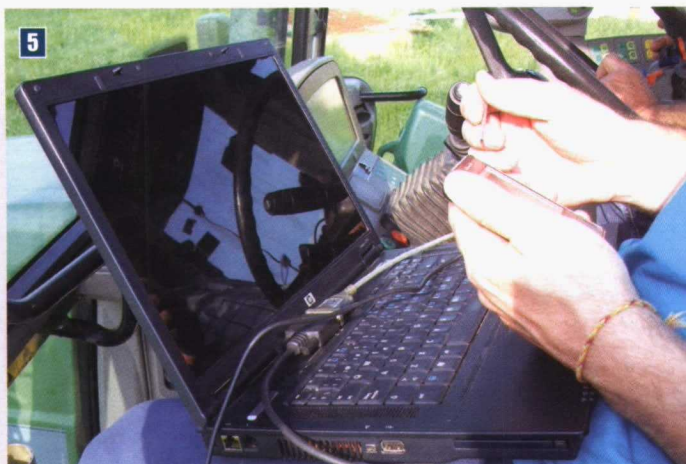
Foto 5. A lo largo de todas las pruebas se tomaron registros de los parámetros más importantes del funcionamiento, tanto del tractor como del implemento.

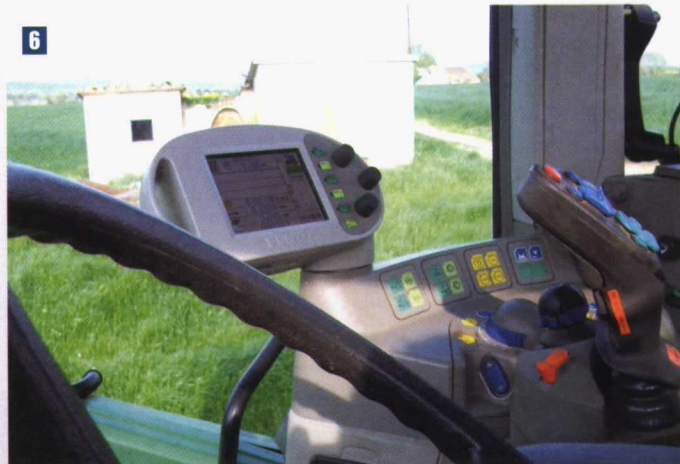
Foto 6. La pantalla de control del Fendt 712 ofrece al usuario información interesante y permite adecuar las condiciones de trabajo a las particularidades de cada situación.

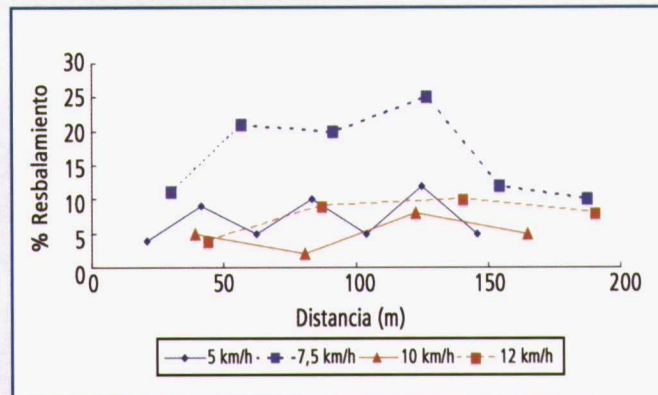
## Figura 7

**Evolución del porcentaje de resbalamiento en cada una de las pruebas. En general se aprecia una reducción del mismo cuando disminuye la profundidad de trabajo, a la vez que se incrementa la uniformidad de los valores.**

La homogeneidad de la labor puede deducirse a partir de los resultados representados en la **figura 7**. En ella podemos observar la evolución del porcentaje de resbalamiento a lo largo de toda la longitud de las besanas

seleccionadas para las pruebas. Y queda patente el hecho de que a mayor profundidad de trabajo mayores pérdidas de potencia por resbalamiento (en consecuencia menor eficiencia tractiva y mayor coste innecesario de la operación) a la vez que aumenta también la heterogeneidad. Especialmente variables son los valores observados para la velocidad de 5 km/h trabajando a 25 cm de profundidad. En este caso, ni se

obtienen buenos resultados desde el punto de vista agronómico ni se aprovecha el rendimiento que es capaz de suministrar el chisel.
