# Características constructivas de las eras de la Comarca del Almanzora

E. Garzón\*  
I. López\*  
L. M. Sánchez\*\*

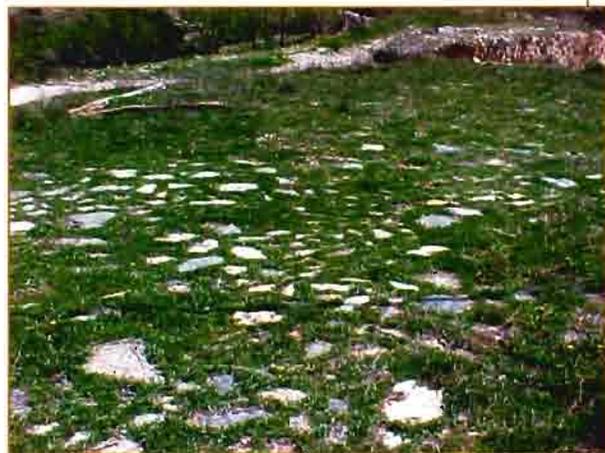
Las eras, generalmente, se sitúan en zonas despejadas (**Figura 1**) y abiertas mirando al este, teniendo en el otro costado un murete de piedra salvando el desnivel del cerro, cuando la era se sitúa en la cima se construye un muro de tierra con el fin de resguardar la paja del viento para evitar que se vuele y aprovechándolo al mismo tiempo para ablenar.

**Figura 1.** Era de Alcóntar, situada en la cima de una montaña

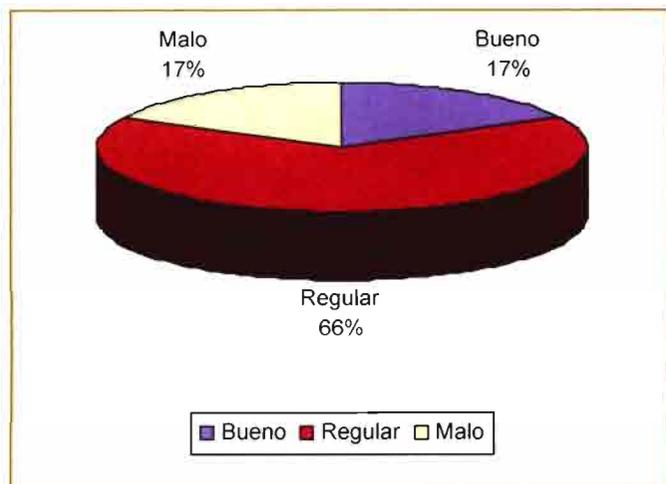
Figura 2. Estado de conservación de las eras

La mayoría de las eras se encuentran en estado deficiente debido a su inutilidad actual a causa del cambio de sistema de producción. A todas las eras, les ha crecido hierba en las juntas de las piedras a causa del abandono. Sólo unas pocas (17,2 %) (Figura 2) se encuentran en buen estado porque han sido restauradas por sus propietarios o bien porque se ha dado otro uso como suelo de alguna plazoleta o escenario de un anfiteatro como ocurre en Laroya y Lúcar (Figuras 3 y 4).

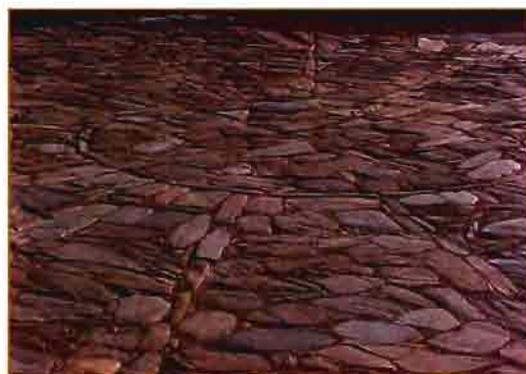
Figura 3. Era en Reul Alto (Laroya) muy bien conservada

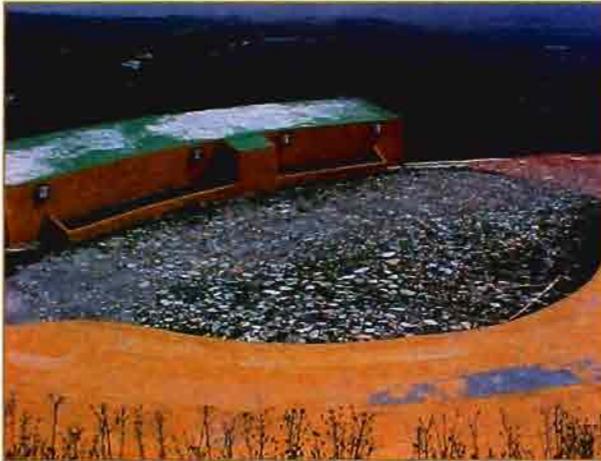
Figura 4. Era La Santa (Lúcar)

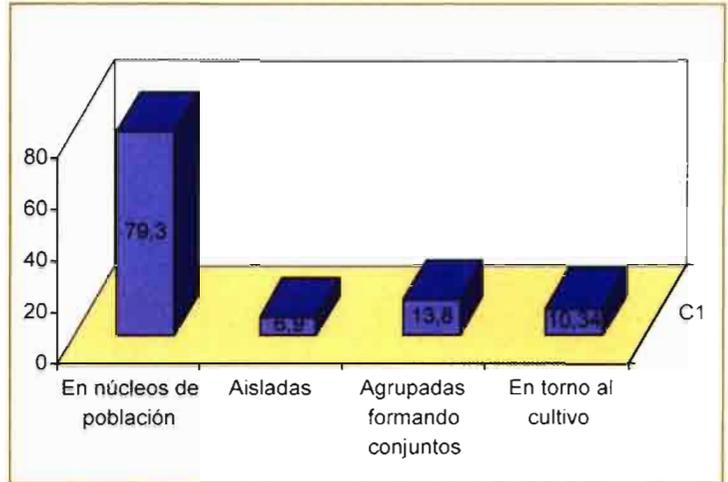
Figura 5. Emplazamiento de las eras

Mayoritariamente, la eras se ubican cerca de núcleos de población, ya sean en cortijos (lo más habitual) o en zonas urbanas (Figura 5). En el 13,8 % de los casos las eras son comunales, se encuentran agrupadas formando conjuntos de varias eras.

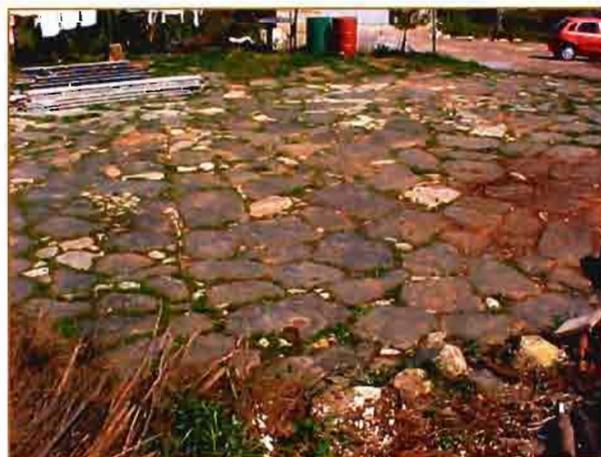
En un 60 % de las eras son empedradas, en función de los afloramientos de la zona, se dispondrá de lajas de pizarra o bien de guijarros menudos lo más planas posibles (Figuras 6 y 7).

Figura 6. Era en Angostos (Serón)

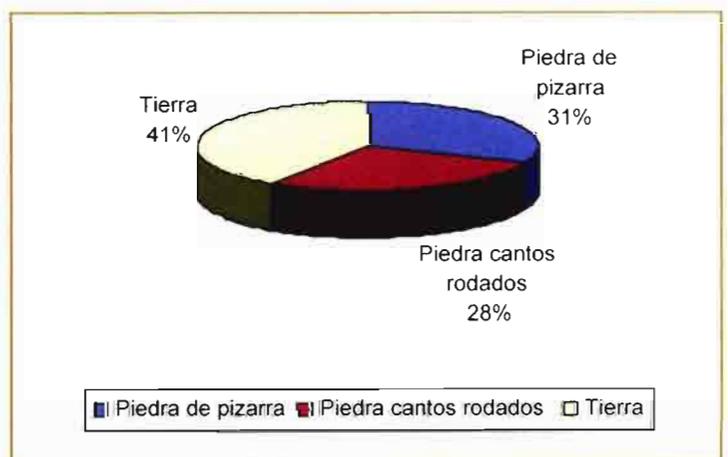
Figura 7. Materiales de composición de las eras

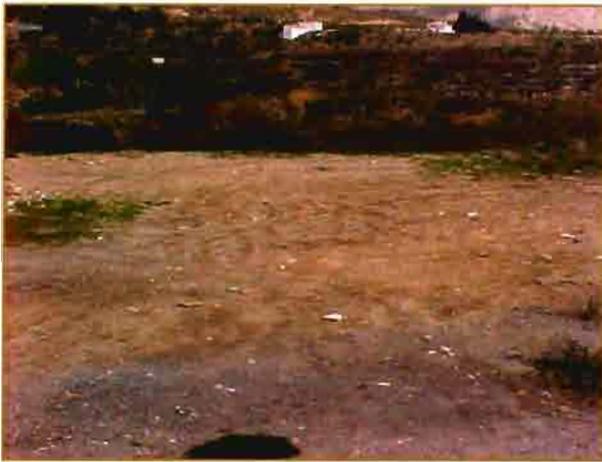
nientes ya que al ser de tierra, al hacer la trilla el grano salía sucio por lo que había una tarea más que era lavar el grano (Figura 8).

Figura 8. Era de tierra apisonada, localizada en el municipio de Somofín

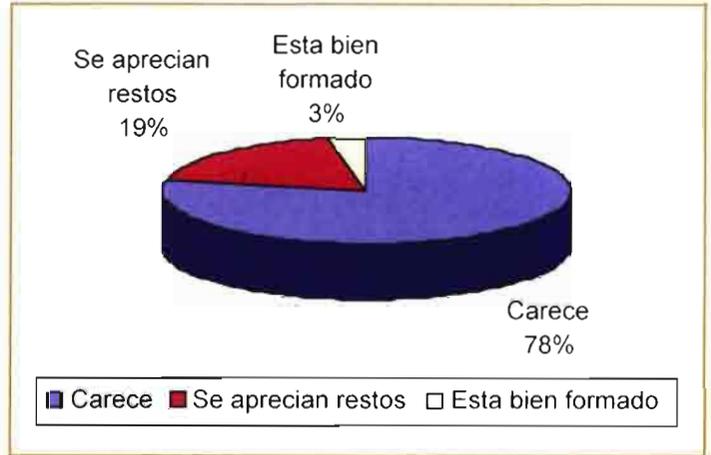
Predomina la ausencia de murete en la eras visitadas, ya sea porque originariamente carecía de murete o bien porque están tan deterioradas que no queda ni rastro de él (Figura 10).

Figura 10. Presencia de murete

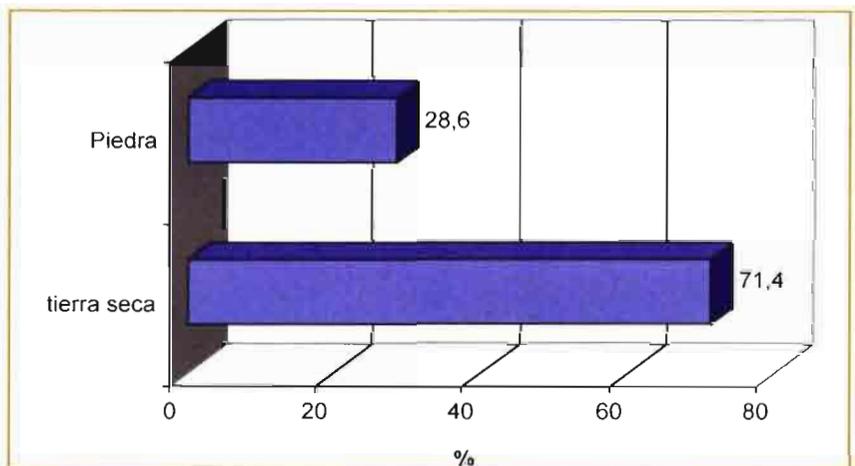
De todas las eras visitadas, sólo el 21,85 % posee murete, en su mayoría están construidos a base de tierra seca (Figuras 11 y 12).

Figura 11. Materiales usados en el murete

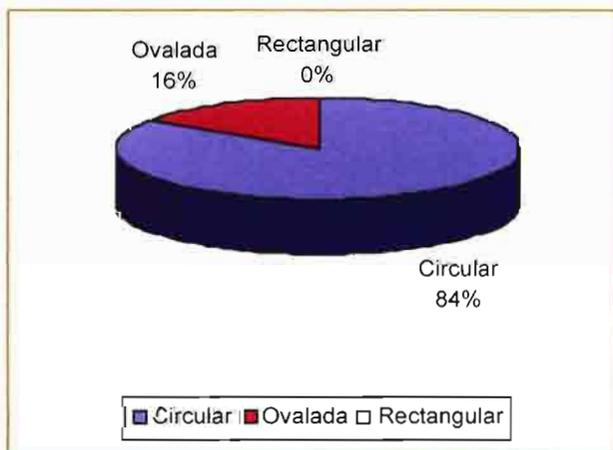
Hay un predominio claro en cuanto a la forma, el 84,4 % de las eras visitadas son circulares ya que cuando llegaba la época de la trilla, los mulos iban dando vuelta en redondo primero en un sentido y luego en el otro (Figura 9).

Figura 9. Forma de las eras

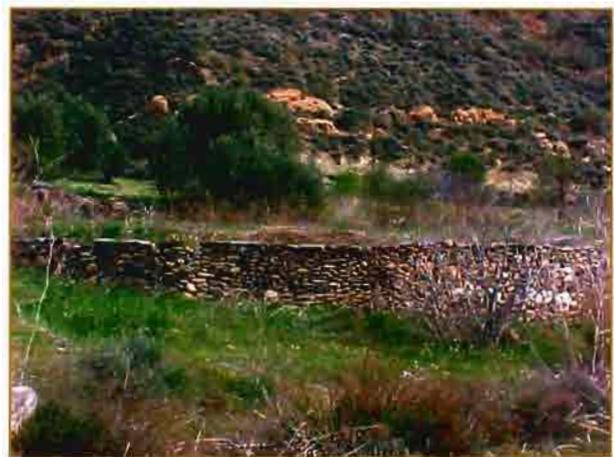
Figura 12. Presencia de murete de piedra en la era en Albánchez
