ANEXO 9

*FICHAS DE DIAGNÓSTICO DE HABITAT DE INTERÉS COMUNITARIO
(RESULTANTES DEL TRABAJO DE CAMPO)*

PROYECTO DE MODERNIZACIÓN Y MEJORA DEL REGADÍO EN LA ZONA CENTRO SUR DE FUERTEVENTURA	
Nº Ficha	1 Diagnóstico de la afección de la infraestructura a los Hábitats de Interés Comunitario
HIC afectado por el área de influencia (50 m) de la infraestructura a implantar:	9370*
<i>Palmerales de Phoenix</i>	
Justificación:	
<p>La cartografía digital de los hábitats naturales de interés comunitario de Canarias (año 2016), generada por el Servicio de Biodiversidad de la Viceconsejería de Medio Ambiente del Gobierno de Canarias, fue construida con recintos extraídos del Mapa de vegetación de Canarias del año 2006 a los que, en el año 2016, se les asoció el tipo de hábitat según la vegetación correspondiente. Sin embargo, ello no supone la representación de todos los tipos de hábitats naturales de interés comunitario presentes en Canarias, dado que algunos de éstos no tienen una buena representación a través de los polígonos del mapa de vegetación¹.</p> <p>El Mapa de vegetación de Canarias fue desarrollado por el Departamento de Biología Vegetal (Botánica) de la Universidad de La Laguna a tra

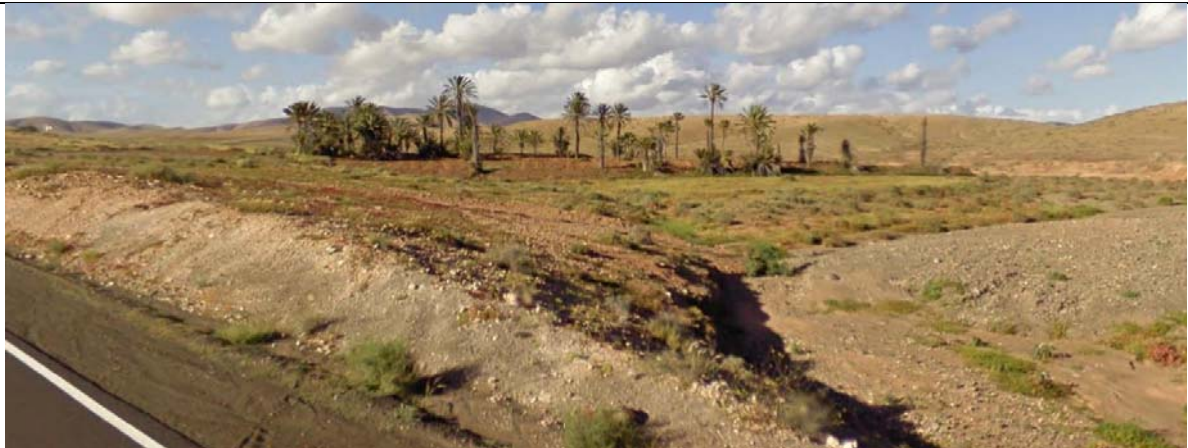
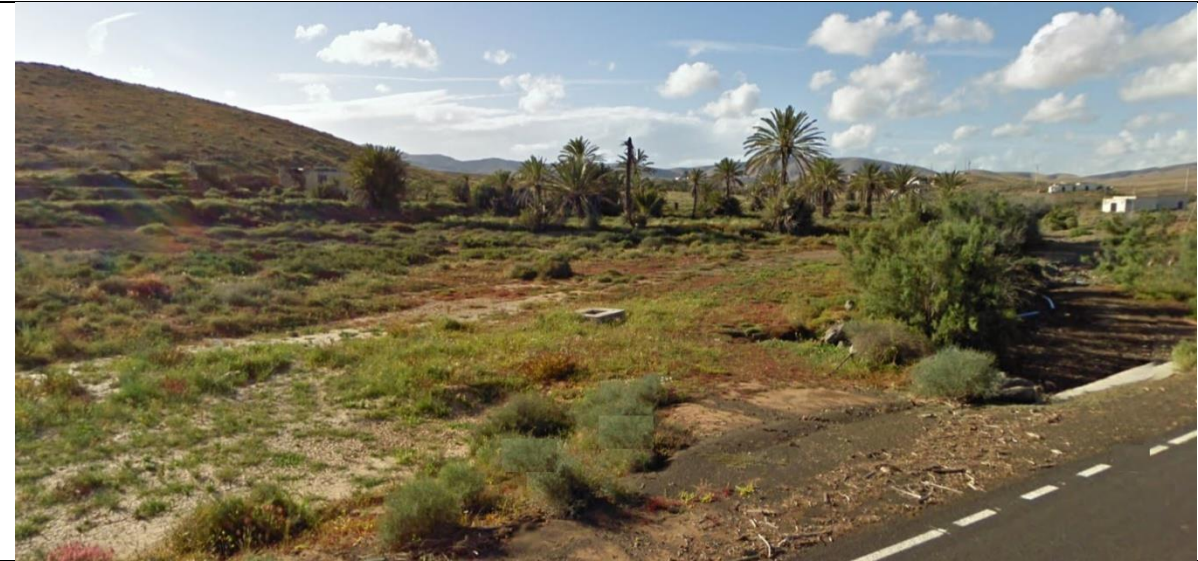
Fotos:

En cuanto a la vegetación, tan solo se presenta la especie *Phoenix canariensis*, en relación a la misma cabe señalar que los ejemplares de palmeras que se encuentran afectados dentro de HICs, son escasos, aislados, y situados en el borde / límite de parcelas agrícolas, es decir, pertenecientes a ambientes rurales y a ambientes domésticos rurales, en ningún caso hay ejemplares afectados (tanto dentro como fuera de HICs) pertenecientes a ambientes naturales.

Amenazas al HIC:	De entre las amenazas que sufre el hábitat (9370)* Palmerales de <i>Phoenix</i> está la falta de regeneración natural debido a que las plántulas jóvenes de palmera son comidas por el ganado caprino, mayoritariamente. También se pudo observar la presencia de algunas palmeras muertas en el entorno, lo que probablemente se deba al abandono de las prácticas agrícolas, que hace que las palmeras vean disminuido su aporte hídrico y se debiliten, de tal forma que se vuelven más susceptibles al ataque de plagas. Siendo el parasitismo (Picudo, <i>Diocalandra frumentis</i> , etc.) otra de las principales causas de amenazas.		
Estado de conservación:	Medio / Reducido	Valoración global del HIC:	Poco Significativo
Medidas que permitan prevenir, corregir y, en su caso, compensar los efectos adversos sobre el medio ambiente:			
<p>- En relación a los hábitats, una de las afecciones potenciales a valorar en este tipo de proyectos es la implantación y proliferación de especies exóticas invasoras, bien como consecuencia de los movimientos de tierra y tránsito de vehículos durante las obras, bien como consecuencia de escapes en conducciones o por surgencias en pozos filtrantes, o bien porque las especies alóctonas estén incluidas en proyectos de depuración natural, de revegetación o en ajardinamientos, por lo que se deberá valorar el requerimiento de las medidas preventivas o correctoras que correspondan en cada caso.</p> <p>- Las instalaciones auxiliares y equipamiento de obra, incluida las zonas de acopio y las vías de trabajo de la maquinaria, deberán estar siempre dentro de la zona de obras. En ningún momento podrán ubicarse en terrenos pertenecientes al HIC.</p> <p>- Tal y como se indicaba los ejemplares de <i>Phoenix</i>, se encuentran ubicados en los límites de las parcelas, siendo afectadas tan solo en las localizaciones anteriormente diagnosticadas, y por tanto dentro de la zona de influencia de 50 m, por lo que en principio no debería verse afectado ningún ejemplar directamente. No obstante, si este fuera el caso se procedería (previo estudio) al trasplante (arranque y reposición), donde deberán realizarse con las adecuadas medidas de seguridad y control, por técnicos competentes.</p>

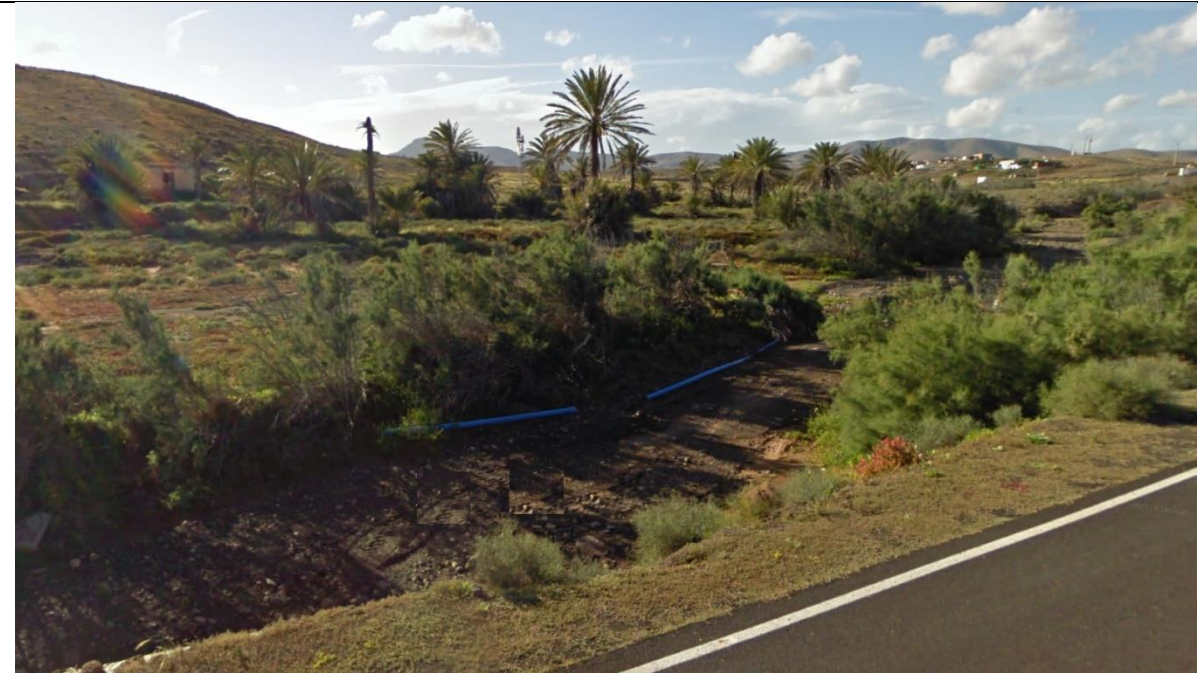
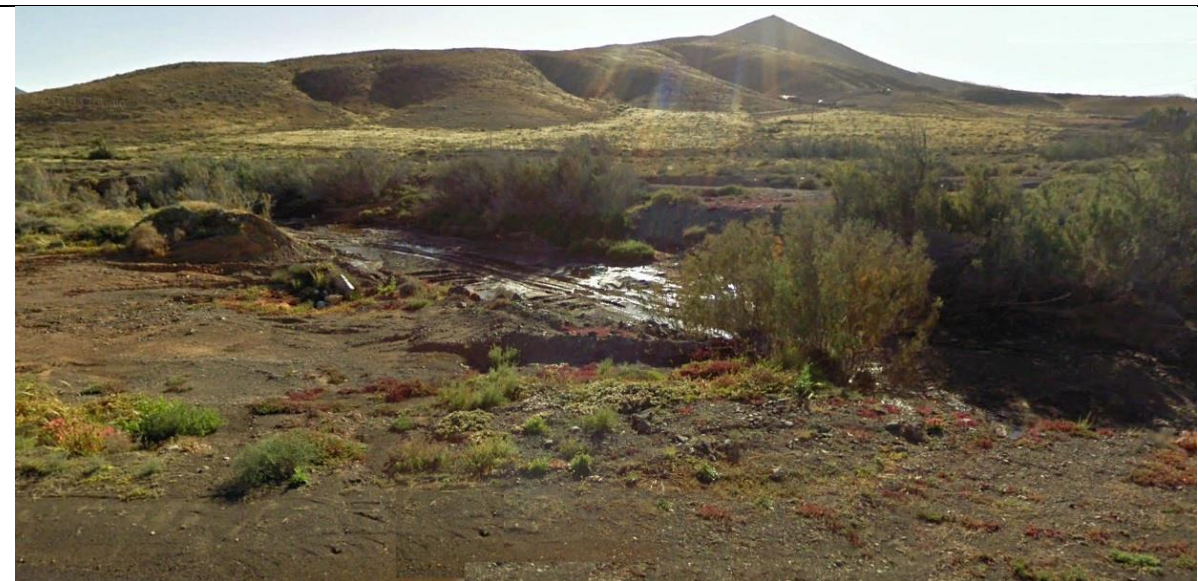
Fotos:

Amenazas al HIC:	En cuanto a las amenazas, se pudo constatar a lo largo de todo el hábitat, la presencia de especies invasoras, sobre todo caña (<i>Arundo donax</i>) que invade el cauce del barranco donde se encuentran los tarajales compitiendo por los recursos con éstos.		
Estado de conservación:	Medio / Reducido	Valoración global del HIC:	Poco Significativo

- En relación a los hábitats, una de las afecciones potenciales a valorar en este tipo de proyectos es la implantación y proliferación de especies exóticas invasoras, bien como consecuencia de los movimientos de tierra y tránsito de vehículos durante las obras, bien como consecuencia de escapes en conducciones o por surgencias en pozos filtrantes, o bien porque las especies alóctonas estén incluidas en proyectos de depuración natural, de revegetación o en ajardinamientos, por lo que se deberá valorar el requerimiento de las medidas preventivas o correctoras que correspondan en cada caso.

- Las instalaciones auxiliares y equipamiento de obra, incluida las zonas de acopio y las vías de trabajo de la maquinaria, deberán estar siempre dentro de la zona de obras. En ningún momento podrán ubicarse en terrenos pertenecientes al HIC.
