# La recolección de remolacha de secano

## Demostración internacional celebrada en Cádiz

Publicamos íntegramente un reportaje aparecido en la revista de la Asociación de Investigación para la Mejora del Cultivo de la Remolacha Azucarera (AIMCRA) —septiembre 1994—, de gran interés para nuestros lectores.

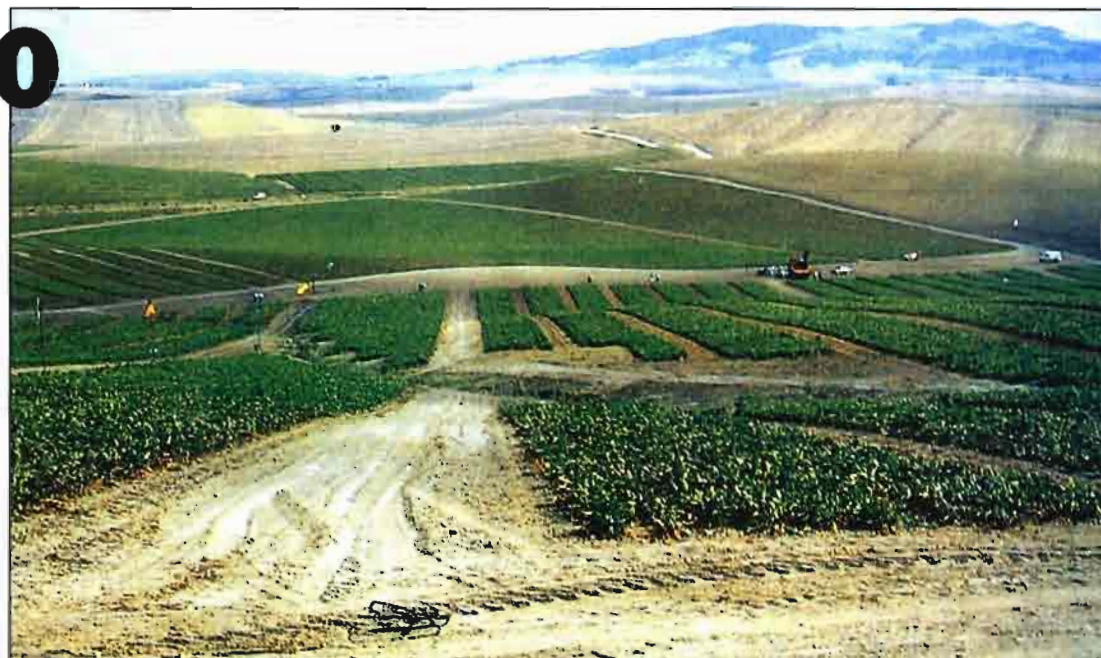
La demostración se realizó sobre 44 ha de la finca Jara en la Carretera de Jerez a Arcos.

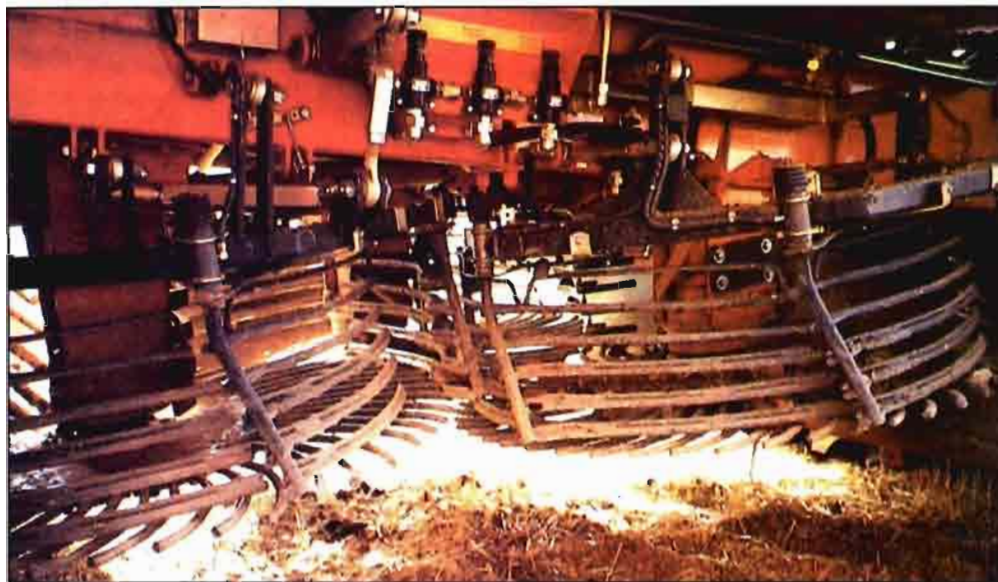
Se presentaron los equipos de recolección más significativos.
